# Novedades del distrito minero Bonita Peak

Junio de 2020

## Anuncios del sitio

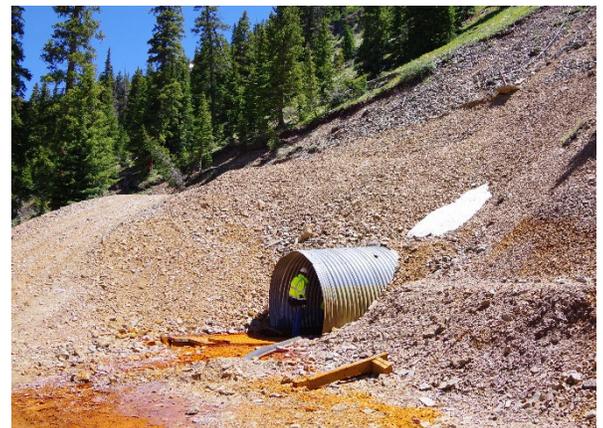
*Entrada al portal de Red and Bonita*

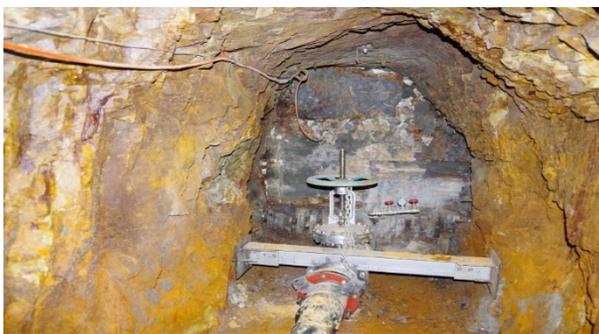
*Muro de contención de Red and Bonita con tubería y válvula de flujo continuo*

A partir de mediados de julio de 2020, la EPA comenzará la prueba del muro de contención de la mina Red and Bonita, construido en 2015 por Mining & Environmental Services para controlar el drenaje de la entrada proveniente de las excavaciones situadas detrás del muro. A través del muro de contención se extiende una tubería de 8 pulgadas de diámetro que se ha mantenido abierta desde la construcción. Esto permite que el drenaje de la mina se descargue en forma controlada fuera del portal y a Cement Creek.

El principal objetivo de la prueba a la que se someterá el muro de contención de la mina Red and Bonita es evaluar su desempeño cuando queda agua atrapada detrás del mismo. En segundo lugar, esto le permitirá a la EPA evaluar el efecto de clausurar el muro de contención, por ejemplo, posibles cambios en los flujos de las entradas y mayor filtración de aguas subterráneas de estructuras vecinas. Para comprender mejor las conexiones entre las minas, la EPA monitoreará las descargas y presiones del portal de la mina cercana. Durante la prueba también se obtendrán muestras de las filtraciones y manantiales a lo largo de Cement Creek.

Para la prueba, la presión detrás del muro de contención de la mina Red and Bonita se elevará inicialmente a unos 50 pies, y se incrementará gradualmente a 100 pies, luego a 150 pies, y por último a 200 pies. Se estima que tomará un mes llegar a 200. Durante este lapso, tanto el muro de contención como las estructuras cercanas se monitorearán periódicamente.

Al finalizar la prueba, el agua extraída será totalmente controlada mediante la válvula del muro de contención y tratada en la Planta Provisional de Tratamiento de Aguas (IWTP) antes de descargarse a Cement Creek. Para minimizar los efectos del drenaje y evitar cualquier impacto en la calidad del agua, el nivel de agua se hará descender lentamente. La actividad de extracción de agua se coordinará con los operadores de la planta IWTP de modo que estén preparados para recibir flujos adicionales. El tratamiento de toda el agua del muro de contención de Red and Bonita continuará hasta que se haya drenado la acumulación de agua en la mina. Una
